ANÁLISE DA ACESSIBILIDADE EM ESCOLAS PÚBLICAS DE TEMPO INTEGRAL NO NORDESTE DO BRASIL: COMPATIBILIDADE COM A NBR 9050

ANALYSIS OF ACCESSIBILITY AT PUBLIC SCHOOLS OF FULL PERIOD IN NORTHEAST OF BRAZIL: COMPATIBILITY WITH NBR 9050

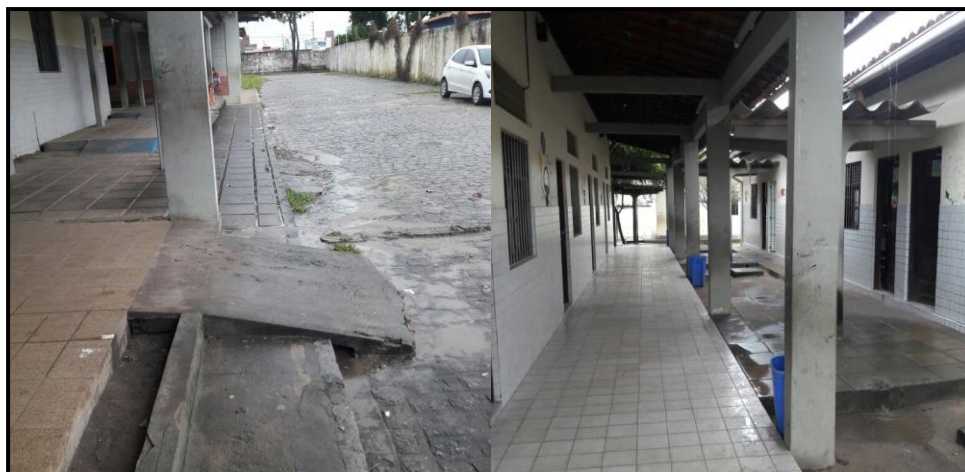
Figura 5. Áreas de circulação da escola. **Fonte:** acervo pessoal da autora Gabrielle Diniz.

Na escola é observado também a tentativa de instalação de rampas, mas sem preocupação com inclinação, corrimãos e patamares corretos (Fig. 5, 6, 7).

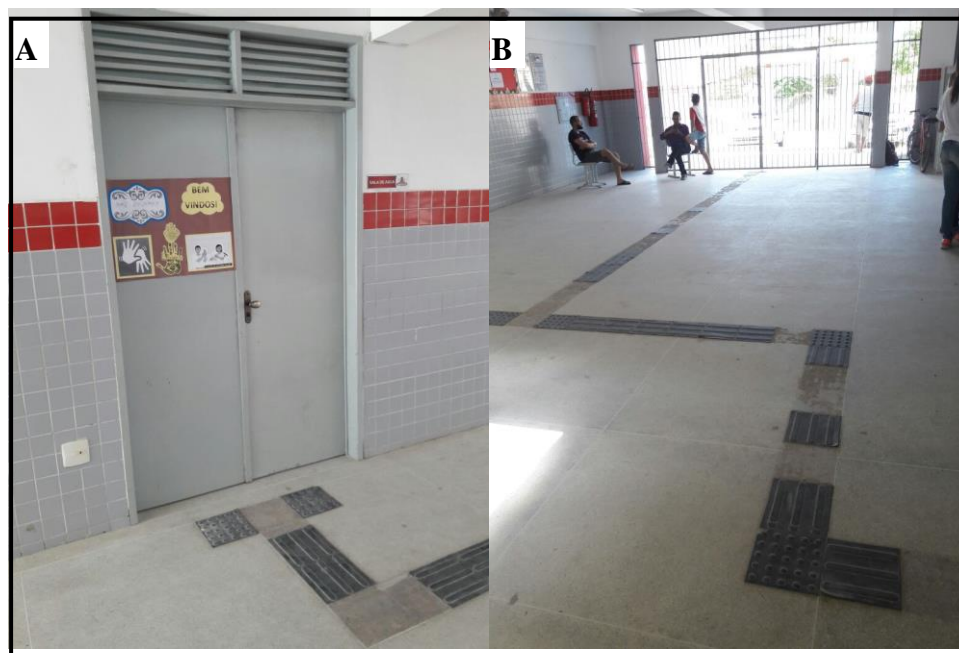
Figura 13. A. Acesso ao auditório; B. e área de circulação. **Fonte:** Acervo pessoal da autora Gabrielle Diniz.

Assim como na escola anterior, a EMEF Radegundis Feitosa não dispõe de qualquer plano ou mapa para orientação dos alunos. No entanto, existe Sinalização Tátil em alguns locais da escola, mais especificamente no térreo e na rampa principal, mas se encontra com defeitos ou erros de utilização da sinalização (Fig. 13). As mudanças de direções estão posicionadas de forma errada e alguns materiais estão soltos ou não existem mais, tornando o piso ineficaz ou a demonstrar algum perigo, de forma que alguém pode tropeçar e cair.

Não foi encontrada sinalização de emergência ou qualquer indicação para a saída de emergência ou uma rota de fuga, assim como na escola anterior. Placas são necessárias para esses casos.

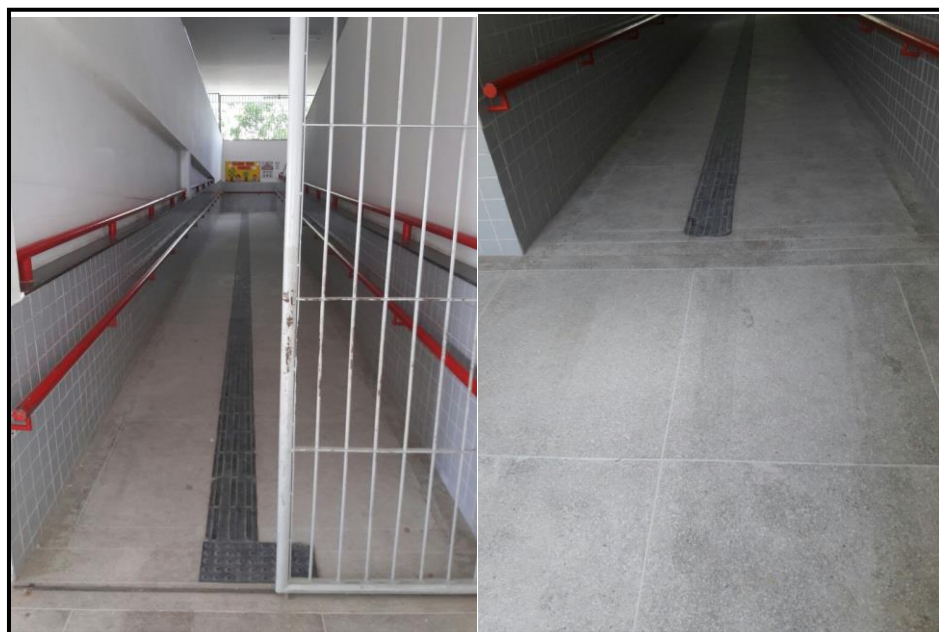
Figura 14. Rampa com corrimão. **Fonte:** Acervo pessoal da autora Gabrielle Diniz.

Na escola existe uma rampa, a mesma dá acesso às salas de aula na área superior da escola e nela não é encontrado o piso de alerta em seu final e no seu início se encontra degradado, além disso existe uso de piso direcional que não é necessário em rampas.

A rampa se encontra com largura, patamar e inclinação adequados. Porém, o corrimão superior se encontra retraído, dificultando o acesso devido ao corrimão inferior se encontrar saltado a parede (Fig. 14).

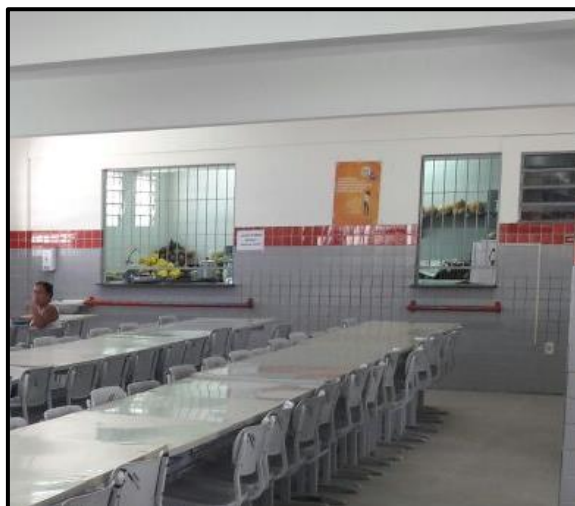
Figura 15. Cantina. **Fonte:** Acervo pessoal da autora Gabrielle Diniz.

Na cantina, não existe superfície de trabalho para recebimento dos alimentos, e a barra existente não facilita o acesso para as pessoas com deficiência (Fig. 15).

Para o recebimento dos alimentos a NBR 9050 (ABNT, 2015), p. 19 cita que, “*A superfície de trabalho acessível é um plano horizontal ou inclinado para desenvolvimento de tarefas manuais ou leitura. A superfície de trabalho deve possibilitar o apoio dos cotovelos.*” E pode ser observado na figura abaixo (Fig. 16).

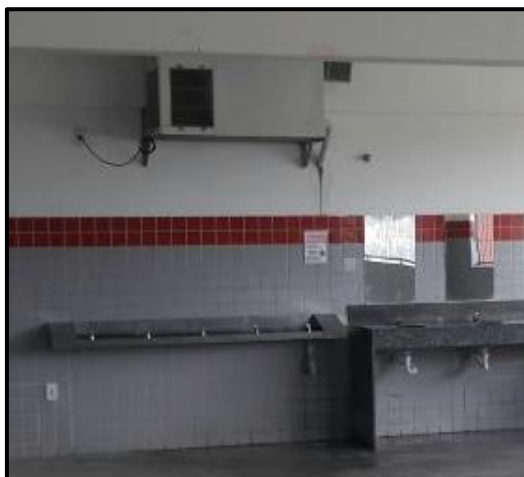
Figura 17. Bebedouros e pias de uso comum. **Fonte:** Acervo Pessoal da autora Gabrielle Diniz.

Os bebedouros se encontram inadequados, não existindo acesso aos cadeirantes (Fig. 17). Onde, “A bica deve ser do tipo de jato inclinado, estar localizada no lado frontal do bebedouro, permitir a utilização por meio de copos e ser de fácil higienização (ABNT, 2015 p. 115)”.

A norma diz ainda que “*Deve-se instalar bebedouros com no mínimo duas alturas diferentes de bica, sendo uma de 0,90 m e outra entre 1,00 m e 1,10 m em relação ao piso acabado*” (NBR 9050, 2015, p. 115).

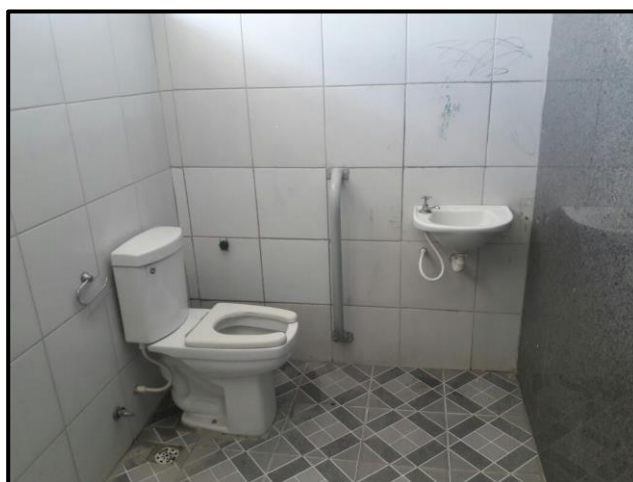
Figura 18. Banheiro PCD. **Fonte:** Acervo Pessoal da autora Gabrielle Diniz.

Os banheiros da escola se encontram com dimensões adequadas, mas o posicionamento dos equipamentos hidro sanitários se encontram desorganizados e a barra existente não se adequa ao que a NBR 9050 recomenda (Fig. 18).

Os banheiros não possuem ducha, onde de acordo com a norma “*Recomenda-se a instalação de ducha higiênica ao lado da bacia, dentro do alcance manual de uma pessoa sentada na bacia sanitária, dotada de registro de pressão para regulagem da vazão*” (ABNT, 2015, p. 86).

Nos assentos sanitários existem abertura na frente do sanitário. E, de acordo com a norma, “*As bacias e assentos em sanitários acessíveis não podem ter abertura frontal*” (ABNT, 2015, p. 89).

Nesse caso a norma cita que, “*As barras de apoio são necessárias para garantir o uso com segurança e autonomia das pessoas com deficiência ou mobilidade reduzida. Tanto na bacia sanitário como na utilização da pia*” (ABNT, 2015, p. 88) (Figs. 19, 20).

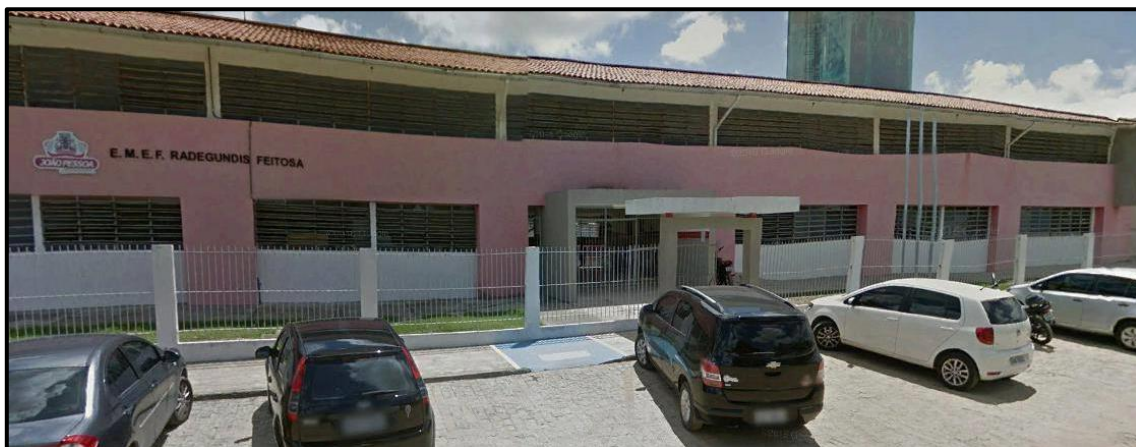
Figura 21. Estacionamento da EMEF Radegundis Feitosa. **Fonte:** Google Earth, 2017.

A escola possui rampas para o estacionamento, mas não possui indicação para veículos especiais, também não há rampas nos lados oposto das ruas próxima a escola, também possui

calçadas deterioradas e sem calçamento (Figs. 21, 22), fatos estes que dificultam o acesso à escola de pessoas com mobilidade reduzida.

De acordo com a norma, as vagas reservadas para idosos ou para pessoas com deficiência em vias e logradouros públicos devem ser sinalizadas com placas para melhor compreensão dos usuários.
